工事名	栄町建売棟新築工事
工種	躯体検査写真
撮影日	2020年 2月 10日

桂住宅建設株式会社

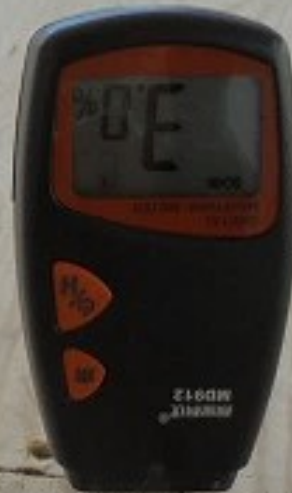
含水率

床の水分を計測した写真
3%となり、基準の13%以下をクリア致しました
